「さんきょう院-跡地・遺構」探査報告書

(2) 追記版

1. 久し振りの「さんきょう院」跡について

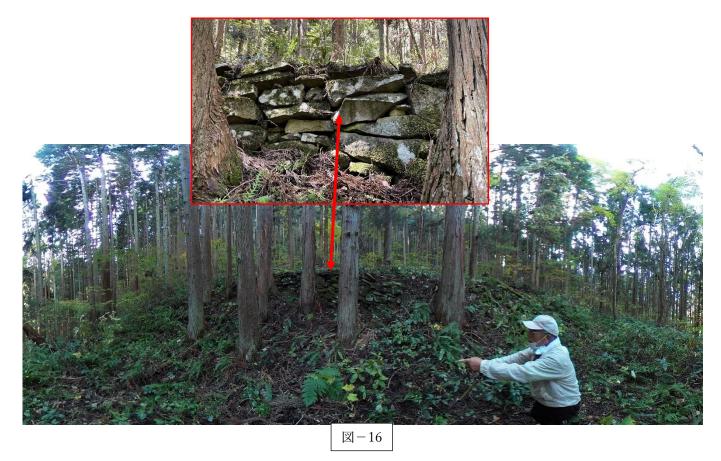
その2;図-16 中央部の石積みに係ることです。板状の石を丁寧に積み上げたものと見られます。ここで着目すべきは杉の根本と板状石との食い込み関係です。石沢さんからは"この積み方は戦後の物ではない、年代は特定出来ないが、かなり古い"と話されました。現況は図-17b のように地面に接する最

下部の板状石が、杉木根本の上に僅かに被さる状態となっています。これから、一目、<u>杉が</u>早く石は後からと見られがちです。したがって、ここの石積みは近年の新しいものと判断しがちです。しかし、物は小さいもの・細いもの――苗木からスタートする訳です、同図 aのように石積みからは少し離れた位置に植林したとしても、成長に伴い幹部は太くなり、今の状態(同図 b)になったと見るのが妥当であると思っています。ついては、前記経緯と合わせ総合的に鑑みて、<u>石積みが早く、植林は後から</u>であろうとの見解で一致です。
